### Indításgátló rendszer

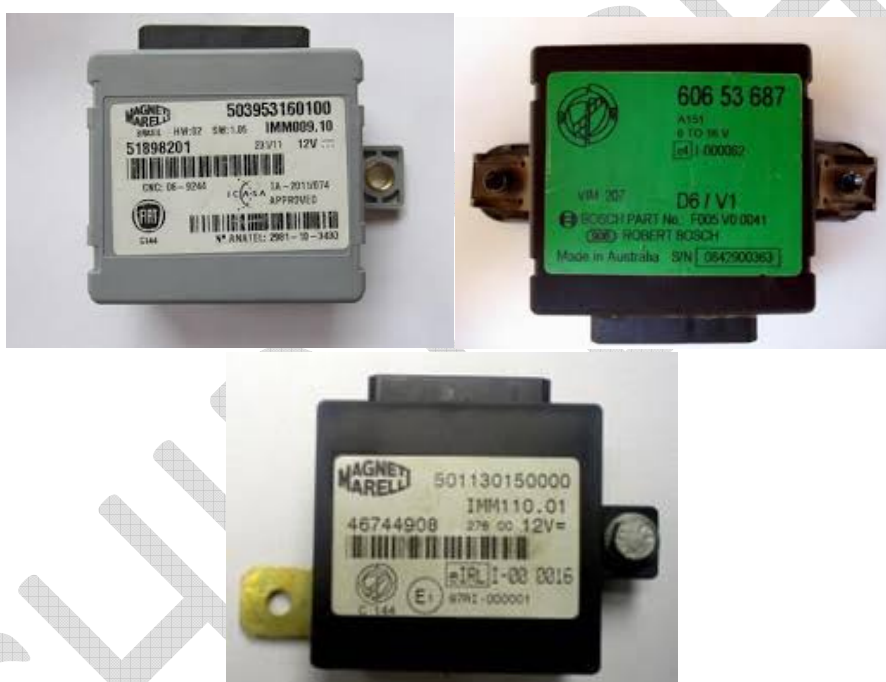
A kulcs által generált nagyfrekvenciás jeleket a kulcskarika fogadja – mely a gyújtáskapcsoló körül helyezkedik el. A kulcskarika egy különálló elektronikába (immoboxba), vagy a műszerfalba csatlakozik. Tehát egyes típusok esetén az immo jeleket a műszerfal fogadja, más típusok esetén a különálló elektronika (immobox). Ez szerviz szempontból azért fontos, mert műszerfal meghibásodások is okozhatják az autó mozgásképtelenségét (nem indul az autó). Az immobox vagy műszerfal elektronika már értelmezhető kódsorozattá alakítja a nagyfrekvenciás jeleket és tovább küldi a motorvezérlő részére. Amennyiben ez a kódsorozat megegyezik a motorvezérlőben (ECU) tárolt adatokkal, akkor a motorvezérlő engedélyt ad a gépjármű elindítására, bekapcsolja az üzemanyag szivattyút illetve engedélyezi a gyújtást. Néhány példa az immoboxra:
